Bericht Nr. 1418139.21

Einwohnergemeinde Kandersteg

**Kandersteg, Rutschung "Spitze Stei"
Entwicklung Sommer 2021**

Zollikofen, 25. Oktober 2021

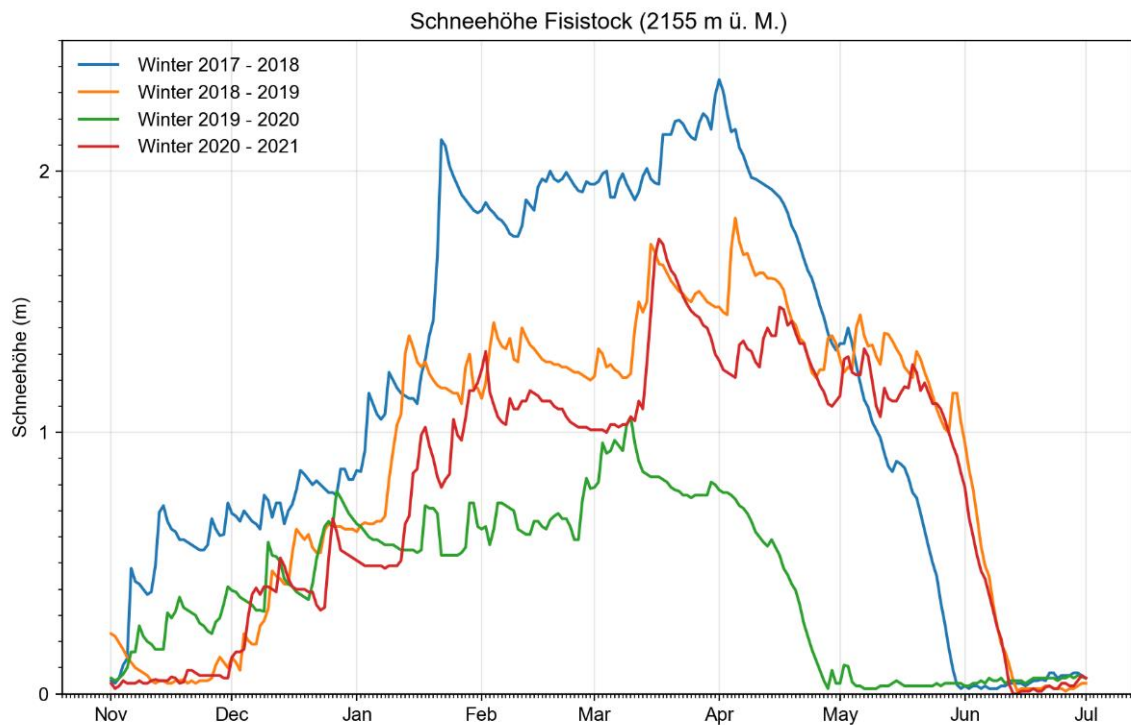
Abbildung 8: Seit Winter 2017 – 2018 gemessene Schneehöhen an der Station Fisistock. Dargestellt sind jeweils die Monate November bis Juni. Der Winter 2020 – 2021 (rote Kurve) war schneereicher als der Winter 2019 – 2020 (grüne Kurve), ähnlich schneereich wie der Winter 2018 – 2019 (orange Kurve), jedoch weniger schneereich als der Winter 2017 – 2018 (blaue Kurve).

Die verzögerte Schneeschmelze wird durch Schneemächtigmessungen an der Station Fisistock (Abbildung 8) bestätigt. So aperte die Station erst Mitte Juni 2021 vollständig aus, ca. eineinhalb Monate später als im Frühling 2020 (Ausaperung Ende April). Die Stationsdaten zeigen auch, dass das spätere Ausapern neben den

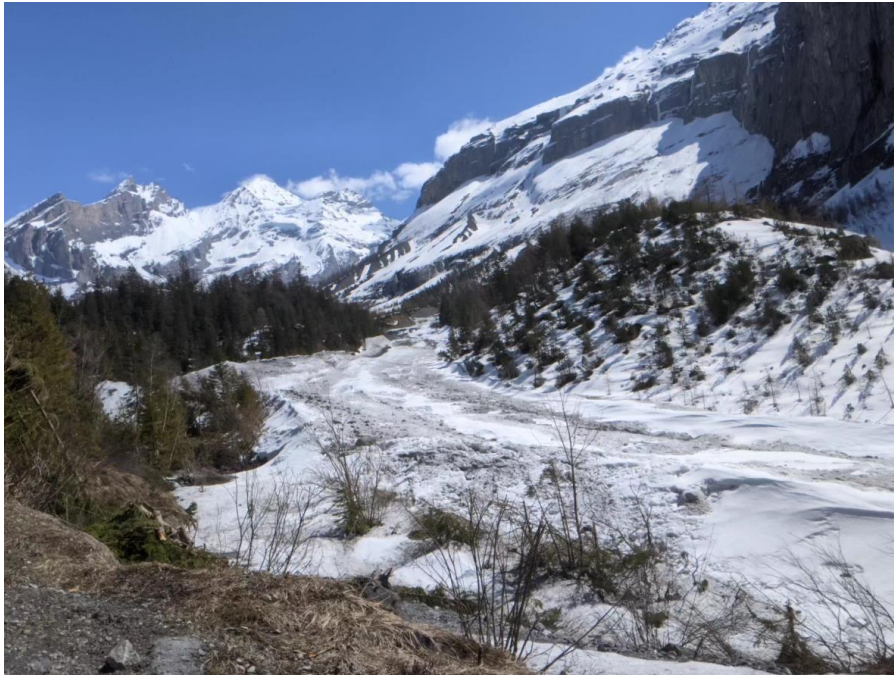
Abbildung 12: Mächtige Lawinenablagerungen im Gerinne der Chalberspissibäche bzw. des Öschibaches unterhalb der Rutschung Spitze Stei (Aufnahmezeitpunkt 24. April 2021).

Die Lage in den Bächen blieb während des Winters ruhig. In den Gräben der Chalberspissibäche kam es während des schneereichen Winters zu mächtigen Lawinenablagerungen (Abbildung 12), welche in den Frühsommermonaten die Entstehung von Murgängen begünstigten.

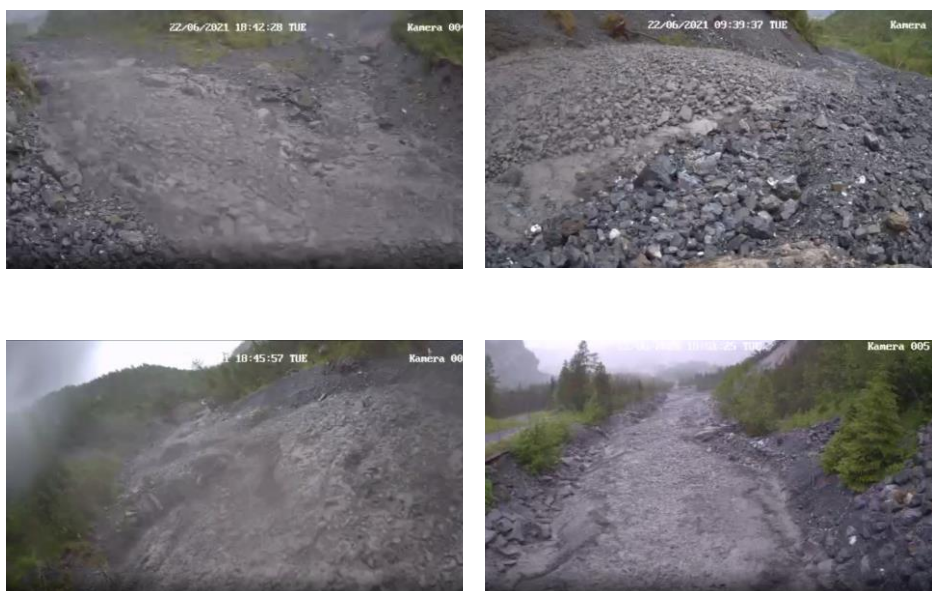
Abbildung 18: Murgänge im Bereich des Zusammenflusses der beiden Chalberspissibäche (oben) sowie bei der Skibrücke (unten). Datum Aufnahmen: 22. Juni 2021.

Die grössten Murgänge am Abend des 22. Juni gelangten bis unter das Kraftwerk Zilfuri und führten zu Ablagerungen mit einer Mächtigkeit von rund 2 m Höhe. Im Bereich unterhalb der Skibrücke erreichten die Ablagerungen rund 4 m Mächtigkeit. Auch am 24. Juni, 29./30. Juni und zwischen dem 07. bis 09. Juli kam es zu mehreren Murgängen, welche grössere Schuttkubaturen ablagerten, insbesondere im Gerinneabschnitt zwischen der Skibrücke und dem Kraftwerk Zilfuri. Schäden an der Infrastruktur blieben weitgehend aus, u.a. auch wegen der vorgängig getroffenen Sicherheitsvorkehrungen (z.B. Demontage der Brücke beim Tirolerwehr Zilfuri). Im Strassenbereich unterhalb der Rinderstutzbrücke kam es nach Ausbrüchen bei der alten Rinderstutzbrücke verschiedentlich zu Geschiebeablagerungen; am 24. Juni waren diese Ablagerungen besonders mächtig.
