Aktuelle Informationen zu den Bewegungen im Gebiet «Spitze Stei»

Einschätzung der Geologen vom 16. August 2019

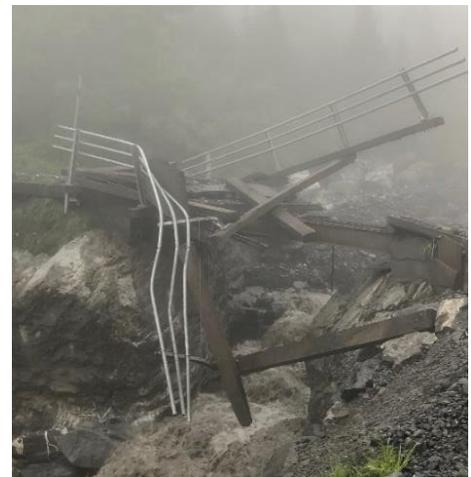
Nach den heftigen Gewittern vom 11. August 2019 wurde die Brücke unterhalb des Rinderstutzes teilweise zerstört.

Auslöser waren nicht primär Rutsche vom Spitzen Stein, sondern der Staubbach, der unglaublich viel Wasser und Murgang-Material (Schätzung 15'000 – 20'000m³) mit sich führte.

In einer beispielhaften Blitzaktion der Mitarbeitenden der Gondelbahn Kandersteg - Oeschinensee und der Bauunternehmung Fritz Rösti (Kandersteg) wurde die Brücke instand gestellt und bereits am Abend des 12. August 2019 dem Verkehr übergeben. Sie kann uneingeschränkt genutzt werden (d.h. auch durch das TLF der Feuerwehr).
